# PROFIL DAN SPESIFIKASI SISTEM ROADLENS

SISTEM DETEKSI DAN ANALISIS KERUSAKAN  
JALAN BERBASIS AI

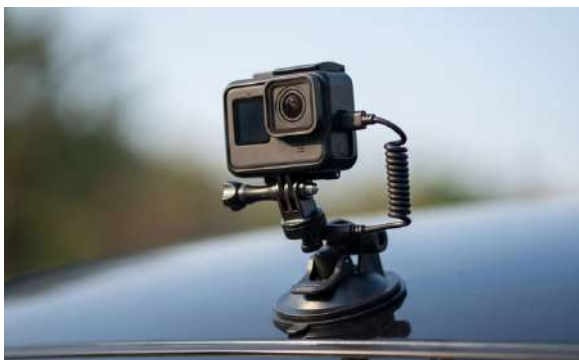
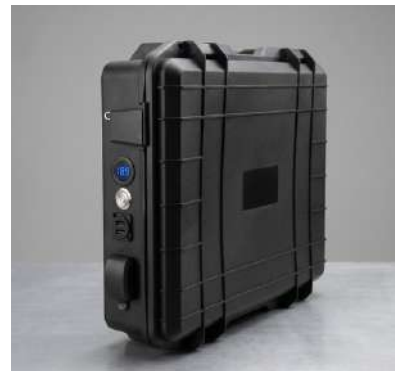
RoadLens memadukan kamera survei kendaraan dan Unit Komputasi Data Berbasis AI dalam satu sistem portabel untuk mendukung survei kondisi jalan secara cepat dan terdokumentasi. Kamera merekam kondisi permukaan jalan selama kendaraan bergerak, sementara unit komputasi mengolah data tersebut secara lokal untuk mengenali lubang, retak, dan kerusakan permukaan.

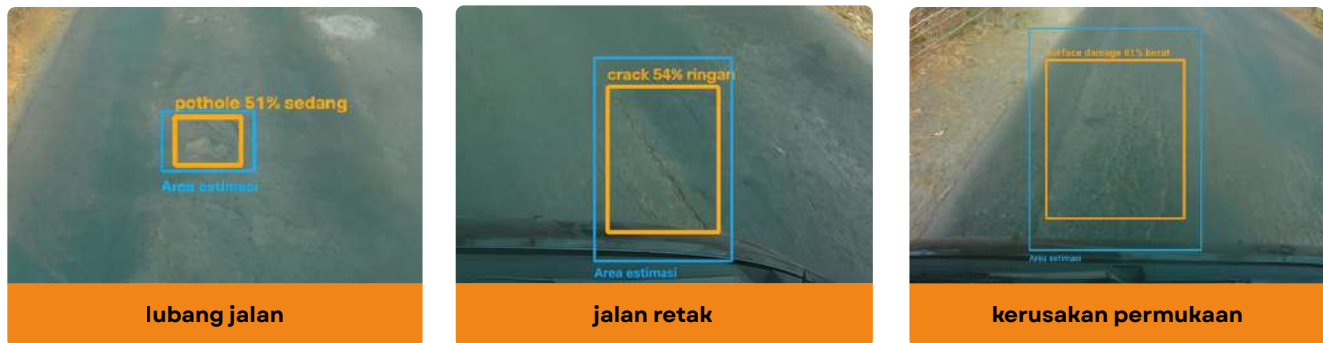
## 1. Deteksi Kerusakan Jalan

RoadLens menggunakan kamera kendaraan dan kecerdasan buatan untuk mengidentifikasi tiga jenis kerusakan utama, yaitu lubang jalan, retak, dan kerusakan permukaan. Sistem menganalisis rekaman jalan selama survei berlangsung dan menandai area yang terdeteksi pada gambar sebagai bukti visual temuan.

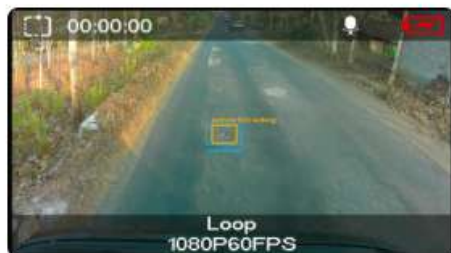
### Lubang · Event 16

2026-10-02 16:34:10 · 50.5% confidence

PRIORITAS  
menengah

SEGMENT  
#52

LUAS  
0.147 m<sup>2</sup>

VOLUME  
6.6 L

KEDALAMAN  
75 mm

KOORDINAT  
-7.88383,  
110.25251

Berdasarkan hasil kalibrasi kamera, RoadLens mengestimasi luas area kerusakan dalam satuan meter persegi. Untuk lubang jalan, sistem juga dapat menghasilkan estimasi kedalaman dan volume sebagai informasi awal kebutuhan material perbaikan.
